**FORTIN DE PIEDRA - CRUCE HDD - RIO NEUQUÉN
ESTUDIOS GEOTÉCNICOS**

INFORME GEOLÓGICO Y GEOTÉCNICO

23/06/2025

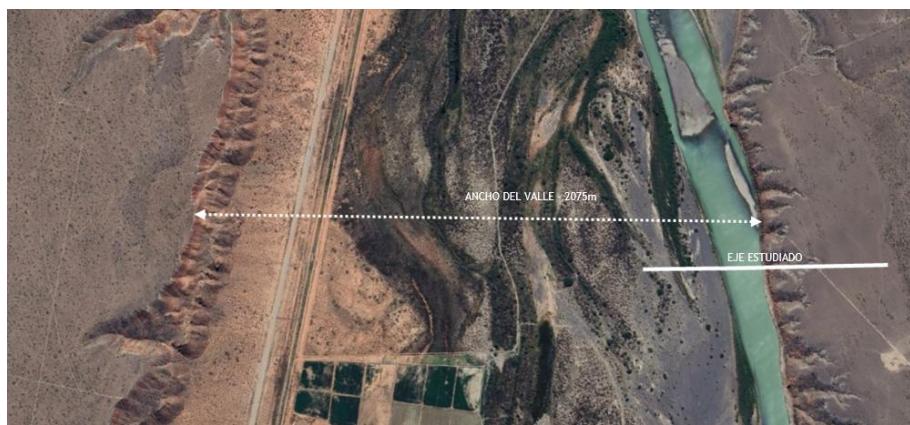
Figura 2.1: Vista del sector del valle en el cruce estudiado

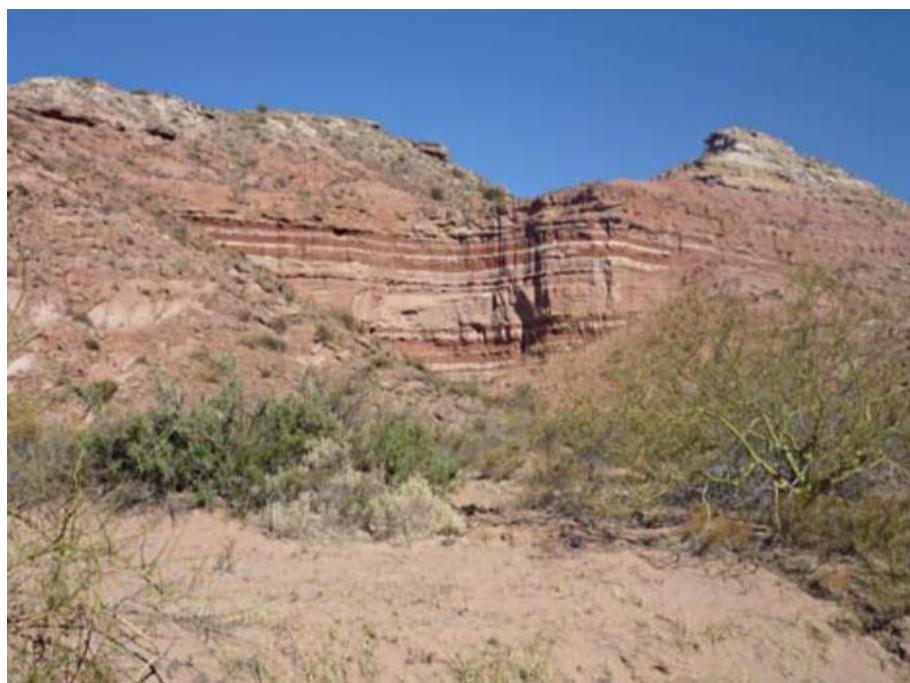
Figura 2.3: Sedimentitas del Grupo Neuquén; en primer plano pollera de talus

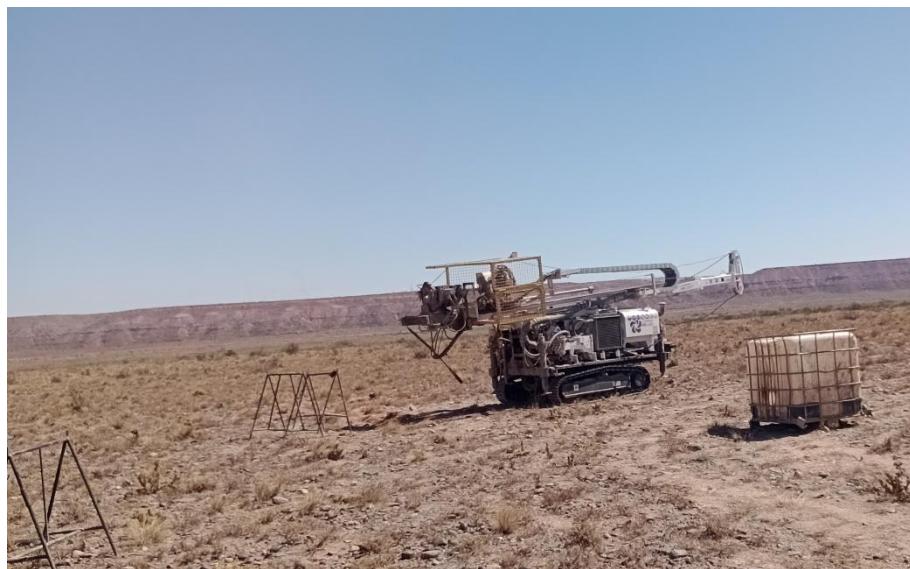
Dentro del valle se desarrolla la llanura de inundación compuesta por sedimentos aluvionales de variada granulometría y compacidad que en general puede clasificarse como grava arenosa, con espesores en general del orden de 10 metros, pudiendo alcanzar en ciertos paleocanales labrados en la roca los 15 metros. Este valle de inundación queda parcialmente sumergido con crecidas de recurrencia cercana a los 10 años.

Figura 2.4: Imagen de la llanura aluvial de inundación dentro del valle

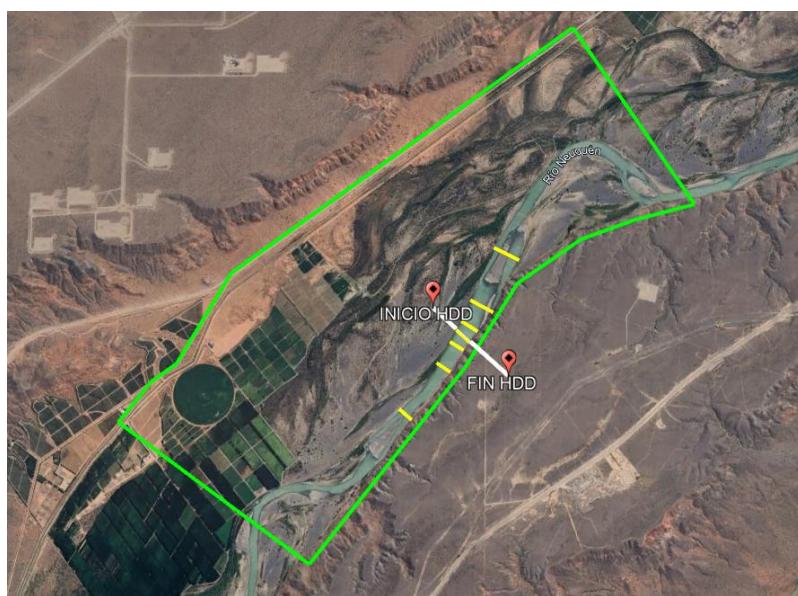
Se realizó un relevamiento aerofotogramétrico sobre una superficie de 900ha y siete perfiles batimétricos (figura 3.1.1) para configurar la morfología del cauce actual, abarcando el tramo de valle necesario para determinar los parámetros hidráulicos en diferentes escenarios de crecida.

Figura 3.1.1. Ubicación del relevamiento aerofotogramétrico y batimétrico

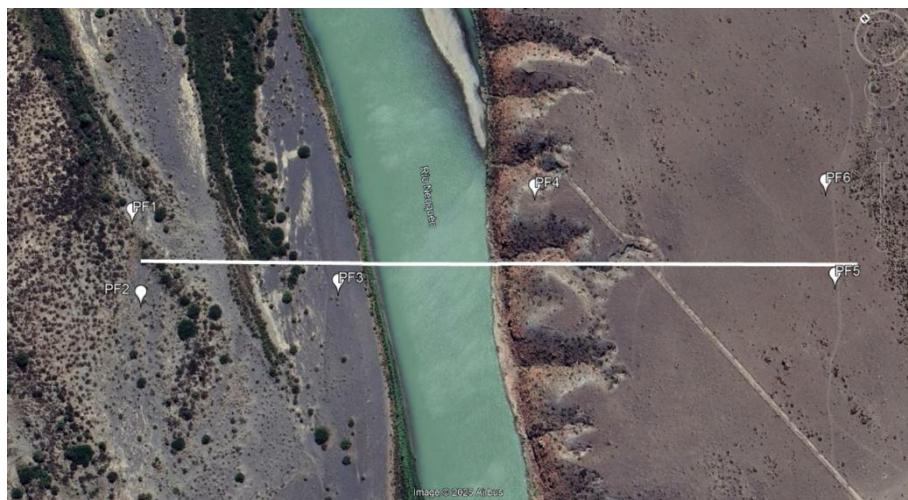
Estos mojones se ubicaron en puntos estratégicos para facilitar la visualización entre ellos conforme a lo mostrado en la figura 3.1.2, y sus coordenadas reales se presentan en la tabla siguiente. La conformación de tales mojones se aprecia en la figura 3.1.3.

Figura 3.1.2. Croquis de ubicación de puntos fijos (PF).

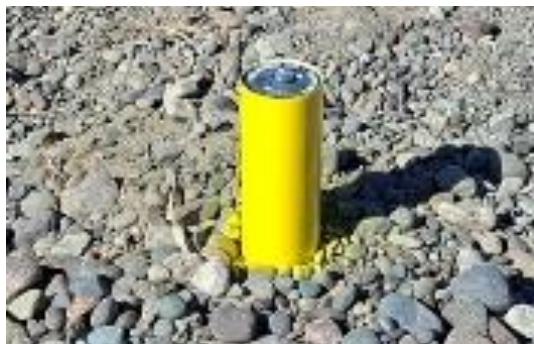
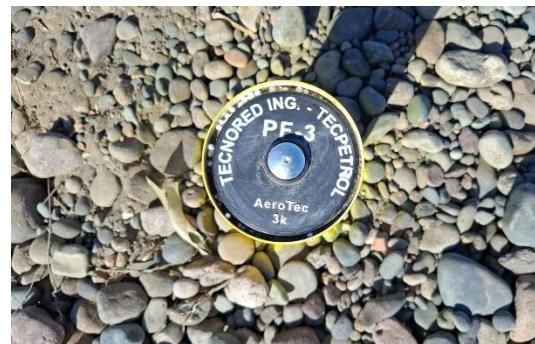
Figura 3.1.3. Conformación de puntos fijos

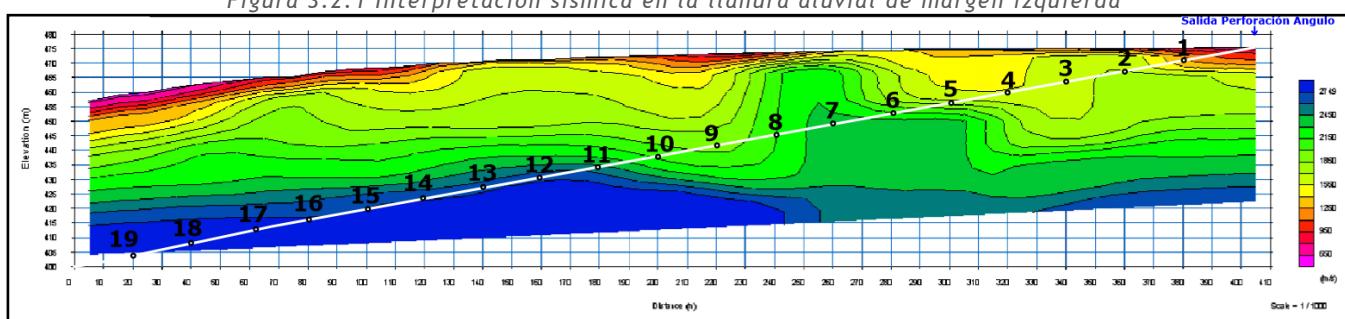
En las figuras 3.2.1 y 3.2.2 se muestra la traza originalmente planteada de la HDD, sobre la tomografía de ondas S, pudiéndose advertir que en gran parte de su extensión se desarrolla atravesando roca de buena calidad geotécnica, mientras que en los extremos debe atravesar material granular.

Figura 3.2.2 Interpretación sísmica en la meseta de margen derecho

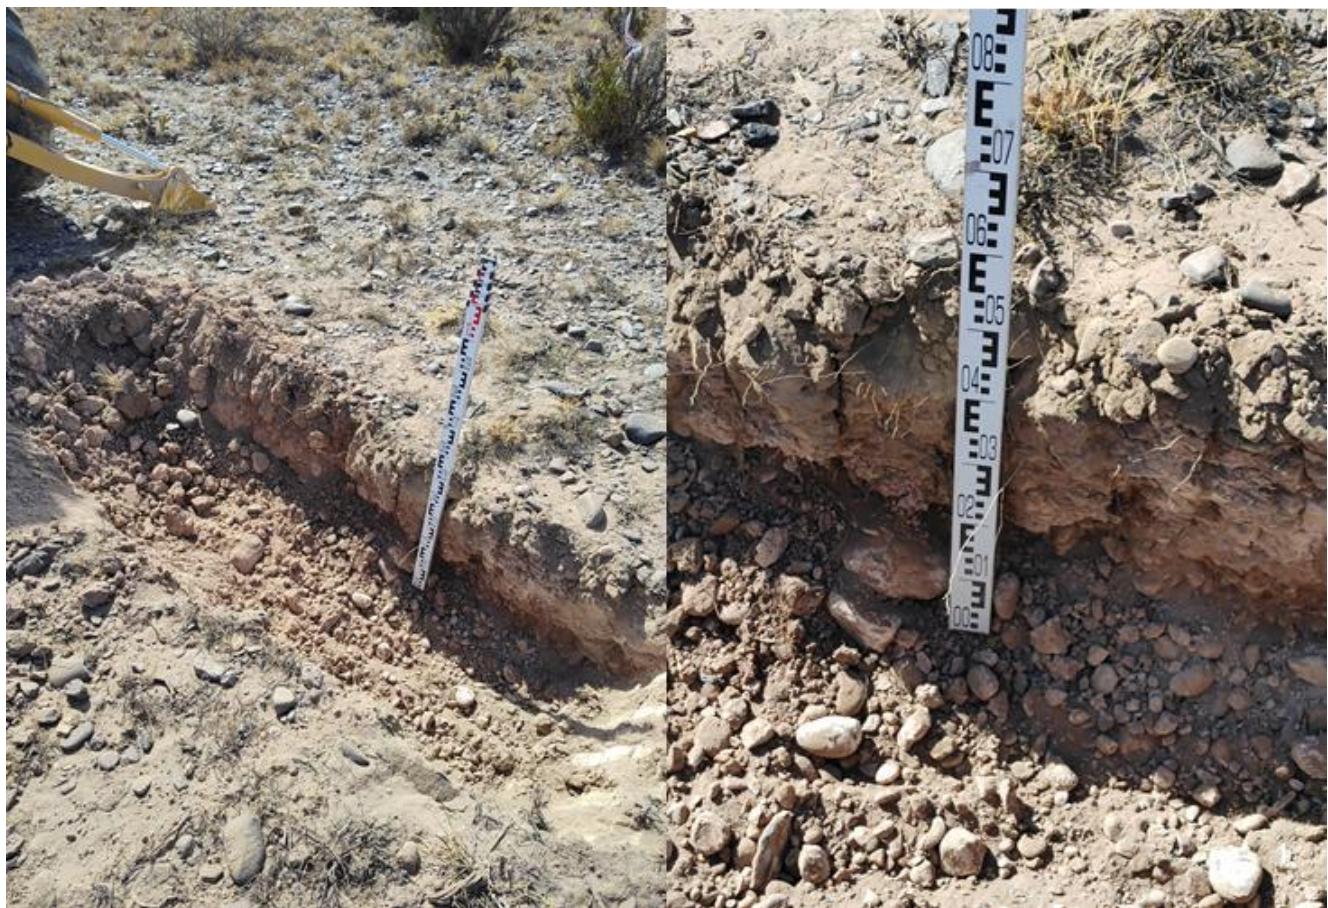
La calicata RN1-01, ubicada en margen derecha sobre la meseta, se detuvo a los 0,5m de profundidad por la presencia de un nivel conglomerádico (petrocálcico). En el perfil descubierto se presenta un material granular suelto, predominantemente arenoso limoso (clasificada como SM con 49,7% pasante tamiz 200), con gravas medias a gruesas, subredondeadas; no presenta materia orgánica acumulada; es escaso el desarrollo de restos de raíces. En la figura 3.3.3 se muestra la curva granulométrica de la muestra representativa

Figura 3.3.2: Perfil de la calicata RN1-01, excavada sobre la meseta de margen derecha.

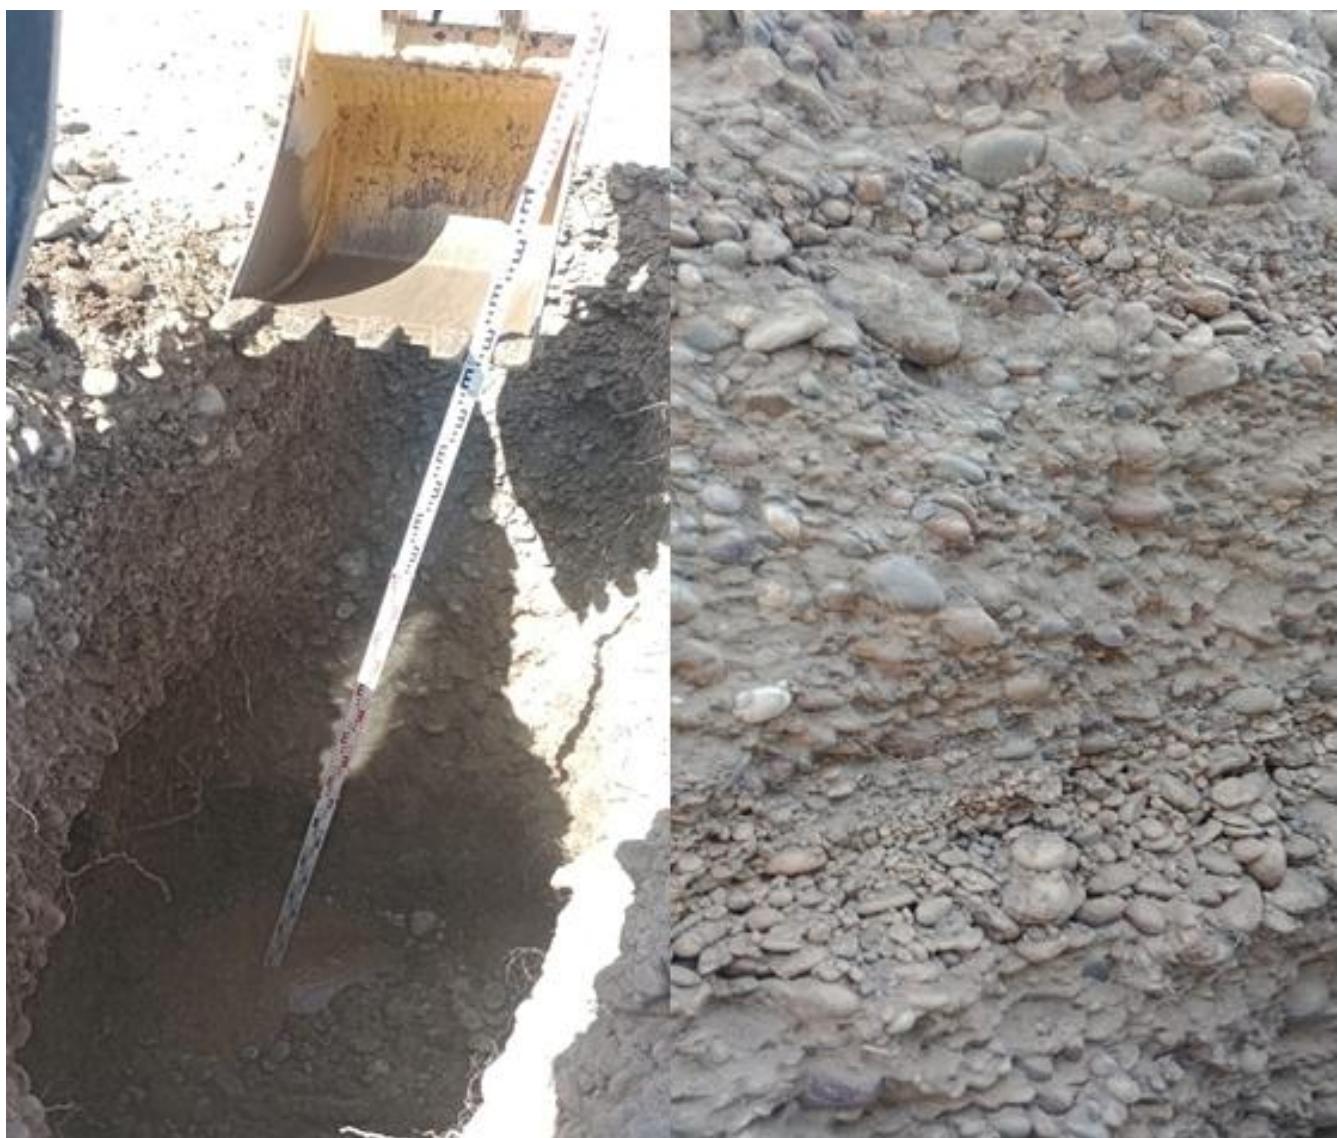
La calicata RN1-2, pudo excavarse hasta una profundidad de 2,7m donde se encontró el nivel freático. El perfil del suelo está conformado por material granular grueso del tipo grava arenosa (clasificada como GP), con clastos ígneos de granulometría que varía de mediana a gruesa, subredondeados. No se presenta materia orgánica. Las paredes de este horizonte son medianamente estables con cierta cohesión (8% pasante tamiz 200)

Figura 3.3.4: Perfil de la calicata RN1-02, excavada en la llanura aluvial.

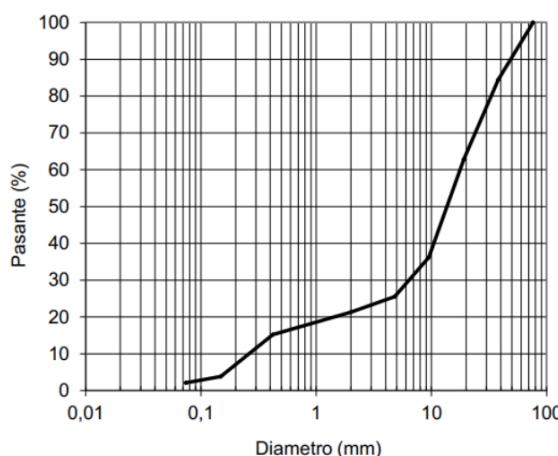
Figura 3.3.5: Curva granulométrica de la muestra tomada en la calicata RN1-02.

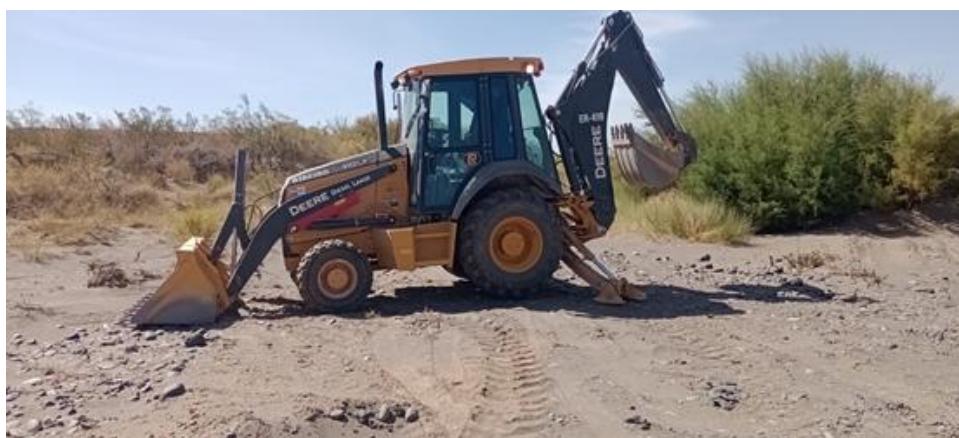
Figura 2.3.4: Equipo de excavación utilizado.

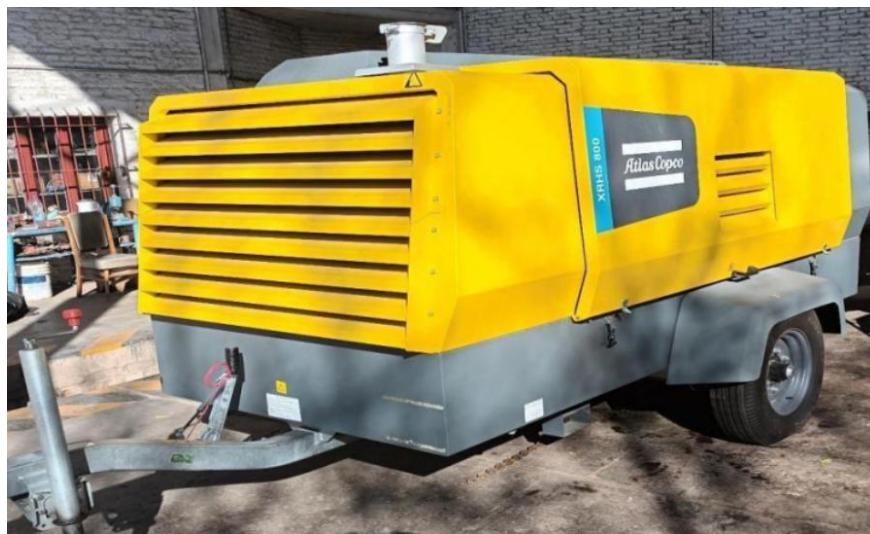
Para perforar la cubierta sedimentaria se utilizó martillo neumático, con sistema de entubado continuo (ODEX), martillo de marca PUMA 4.4 y sistema ODEX marca PUMEX DTH 90, con camisa de entubado Φ 115 mm. El motocompresor empleado, mostrado en la figura 3.4.2.2, fue el “ATLAS COPCO” Modelo XRHS800 PACE, transportable con tren rodante, con 14 bares de presión normal de trabajo y 20 bares de presión máxima de trabajo, suministrando aire libre a razón de 24,5 m^3/min .

Figura 3.4.2.2: Moto compresor ATLAS COPCO XRHS 800

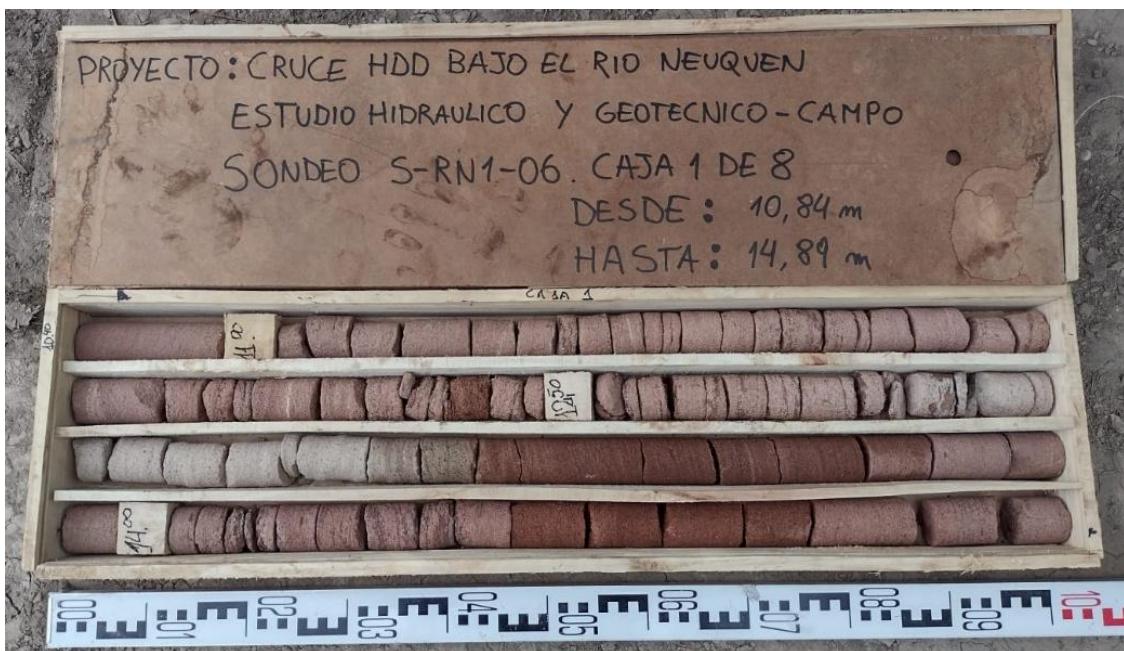
Con el objeto de lograr la máxima recuperación no se desarrollaron carreras de longitud superior a 1,5m. Las muestras así obtenidas se alojaron en cajas de madera, como la mostrada en la figura 3.4.2.3, con capacidad para 4 metros lineales de testigos distribuidos en cuatro cunas paralelas de 1m.

Figura 3.4.2.3: Caja portatestigos

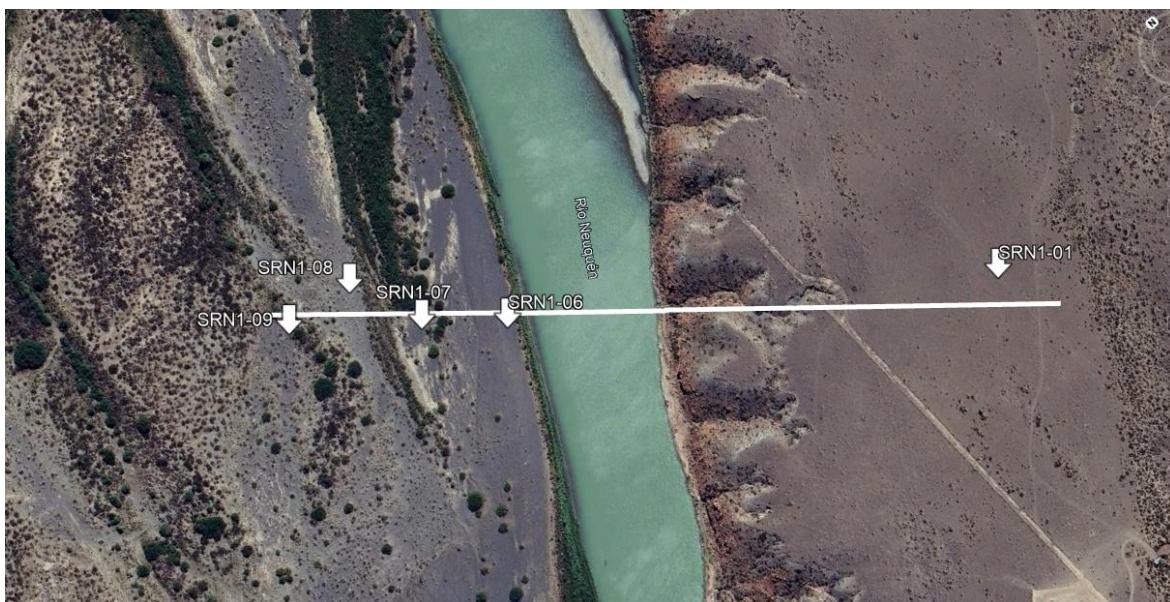
Tal como fuera solicitado, estas perforaciones no se realizaron sobre el perfil de estudio, sino desplazadas hacia aguas arriba o abajo para evitar fugas del material de perforación de la HDD. La figura 3.4.3.1 muestra esquemáticamente las posiciones y la tabla 3.4.3.1 sus coordenadas reales.

Figura 3.4.3.1: Ubicación esquemática de los sondeos realizados

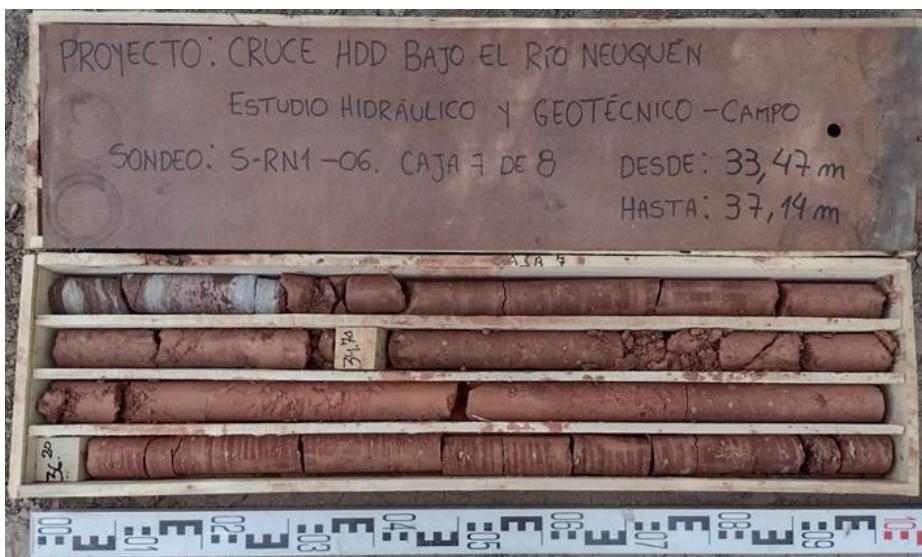
Por otra parte, se enviaron dos cajas completas de testigos de roca, una con muestras de fangolitas (arcilitas y limolitas) y la otra con muestras de areniscas, para obtener el valor de su resistencia al desgaste ejecutando sobre ellas el ensayo Los Ángeles. Previo al ensayo de desgaste se seleccionaron testigos para realizar sobre ellos la determinación de densidad como así también resistencia a la compresión simple, complementando los ensayos mencionados anteriormente.

Figura 3.4.5.1: Caja de testigos para ensayos de resistencia al desgaste. FANGOLITAS

Las capas de fangolita son de menor espesor que las de arenisca y se presentan en mucha menor medida que éstas. También, en ciertos sectores elevada fisilidad. Los ensayos de resistencia a la compresión simple muestran valores variables de 12 a 28,6 MPa, dispersión que también se explica por la variabilidad en sus características. En este caso y por nuestras experiencias en otras investigaciones con este tipo de material, solicitamos la ejecución de ensayos sobre muestras humedecidas lo cual demostró una notable pérdida de resistencia y del orden del 50%. El ensayo de desgaste arrojó una pérdida por abrasión del 53,3%

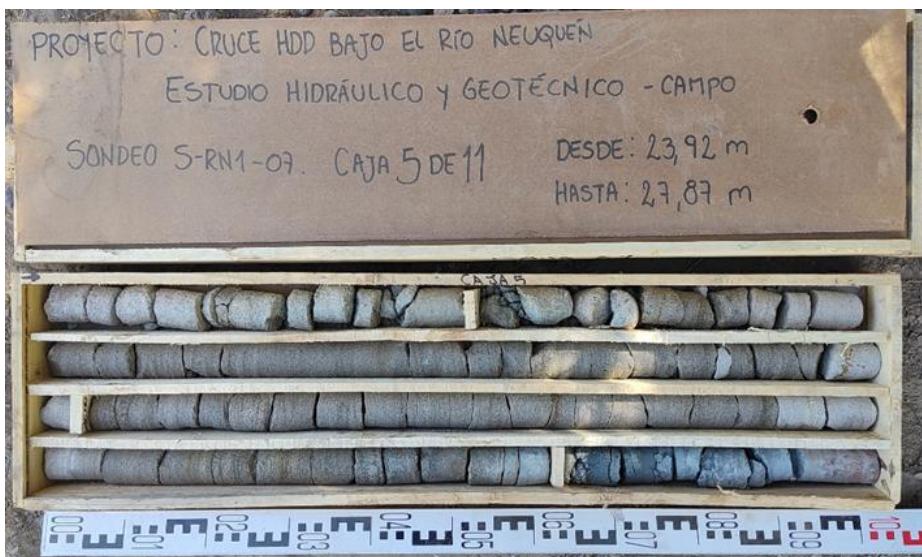
Figura 3.4.5.2: Caja de testigos para ensayos de resistencia al desgaste. ARENISCAS

Las capas de areniscas son de delgado espesor y presentan entre si pequeñas variaciones de color, tamaño de grano y, en menor medida, consistencia. Su recuperación ha sido muy buena, normalmente 100%, aunque la fisilidad reduce el RQD. No se han encontrado signos de deformación que pudiesen indicar la ocurrencia de episodios diastróficos. Los ensayos de resistencia a la compresión simple muestran valores variables de 5 a 28 MPa, dispersión que se explica por la variabilidad en el tamaño y en el grado de cementación y consistencia. De hecho, las muestras de arenisca que fueron sometidas al ensayo de desgaste arrojaron una pérdida por abrasión del 96.4%
